RELATÓRIO DE SEGURANÇA Nº001/2013-SEPROM

Relatório n. 004/2013 - Brigada/TJ

Assunto: Relatório de Inspeção - Comarca de
Senador Canedo - Goiás.

Identificação: Fórum da Comarca de Senador Canedo - Goiás.

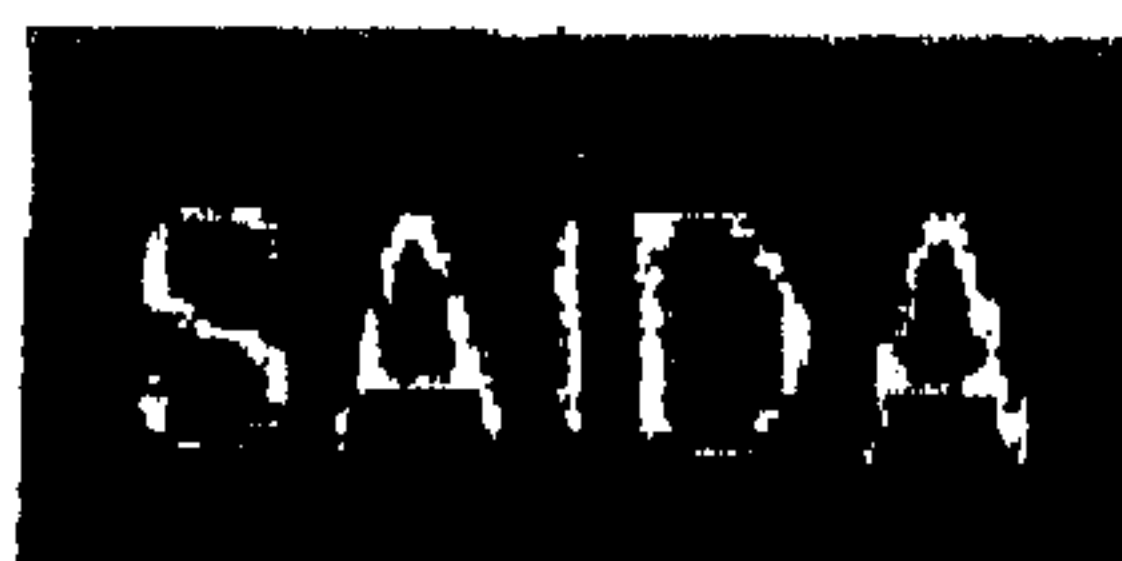
Realizar rota de fuga da edificação indicando as saídas de emergência com placas em forma retangular ou quadrada, com fundo verde pictograma fotoluminescente conforme NT-20 do CBM-GO.

Sinalização de orientação e salvamento:

Forma: retangular ou quadrado;
Cor do fundo (cor de segurança): verde;
Cor do símbolo (cor de contraste): fotoluminescente;

Quantidade a ser confeccionada: 04 (quatro)

Tamanho 15 cm x 30 cm.

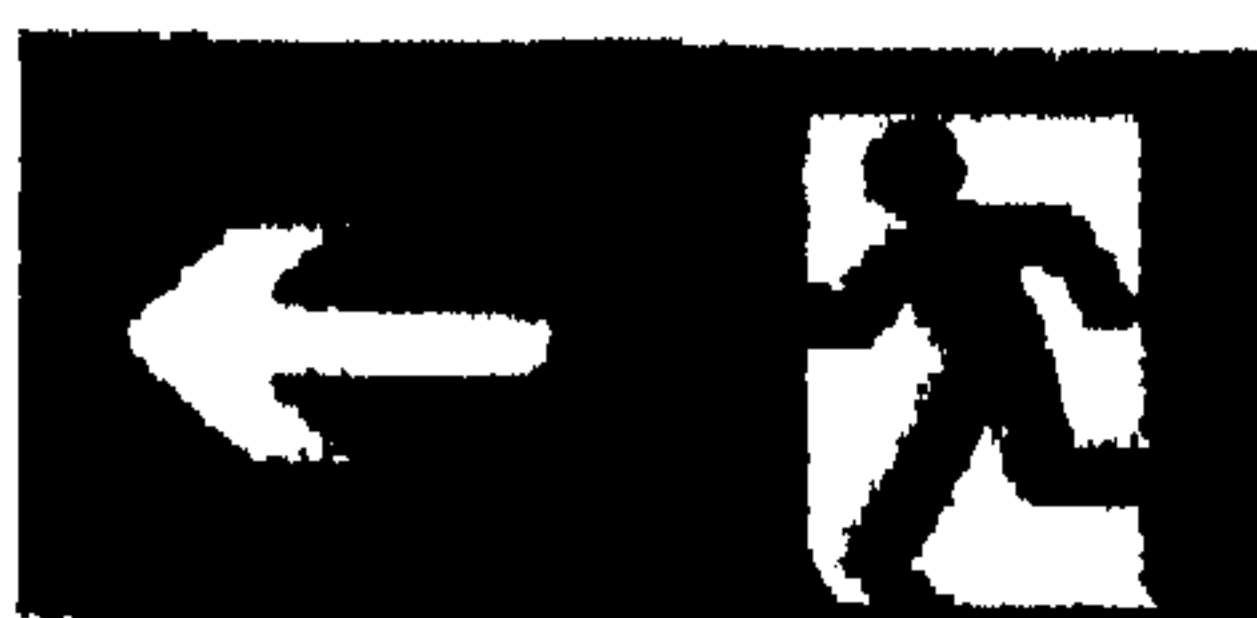
Quantidade a ser confeccionada: 10 (dez)

Tamanho 15 cm x 30 cm.

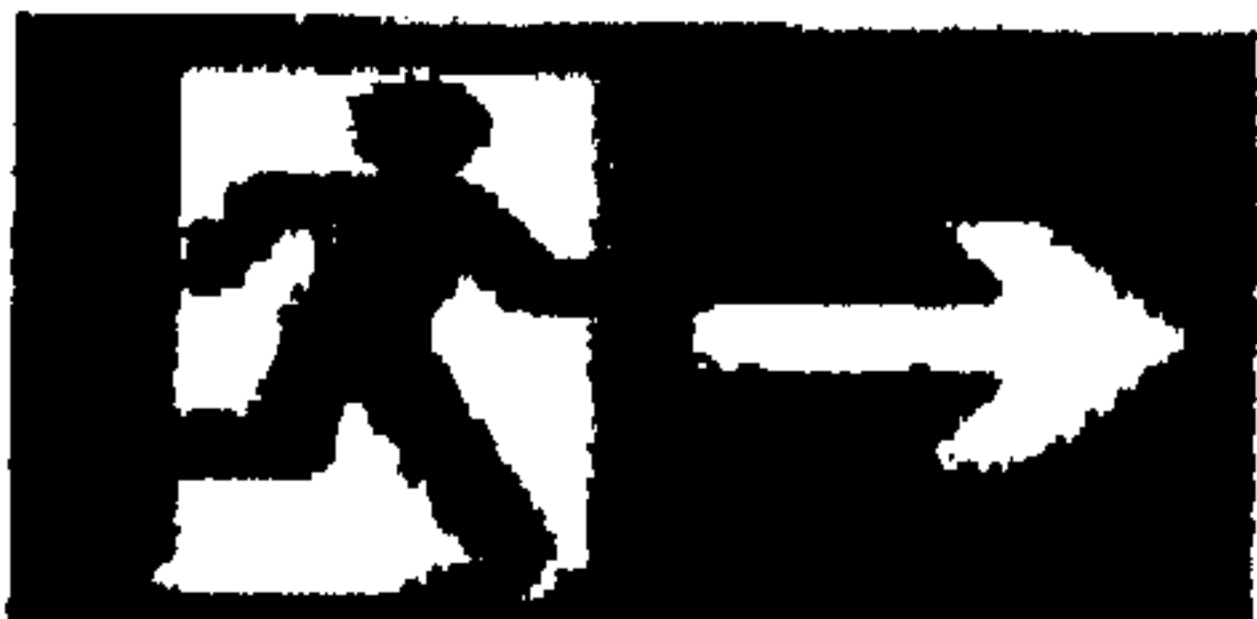
Quantidade a ser confeccionada: 05 (cinco)

Tamanho 15 cm x 30 cm.

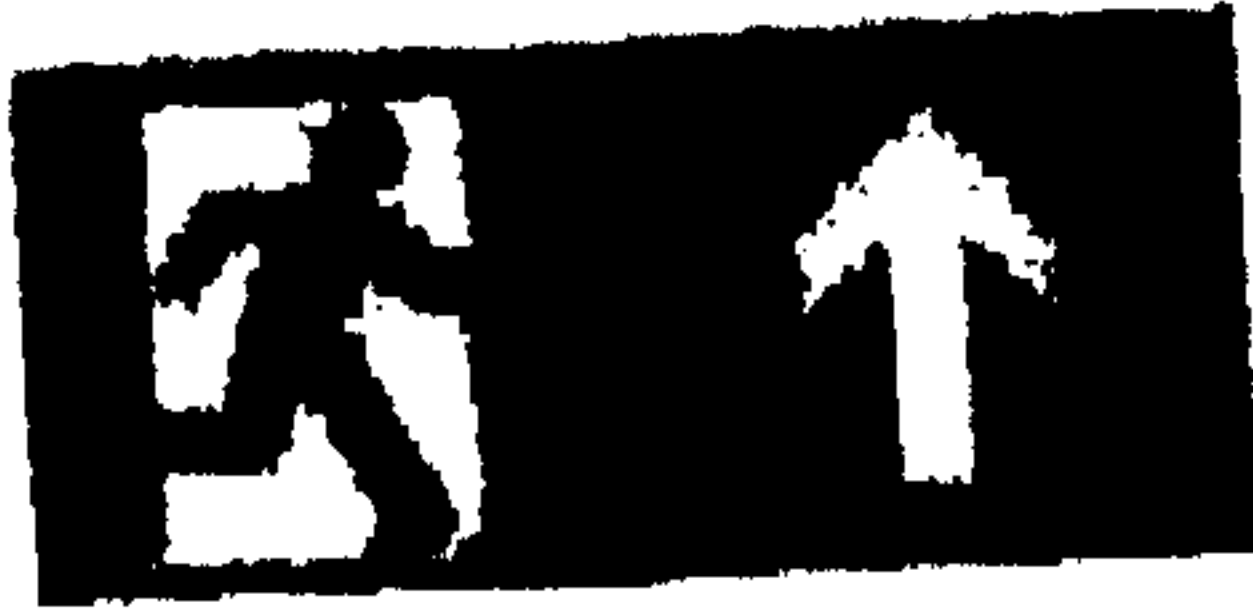
Quantidade a ser confeccionada: 04 (quatro)
Tamanho 15 cm x 30 cm.

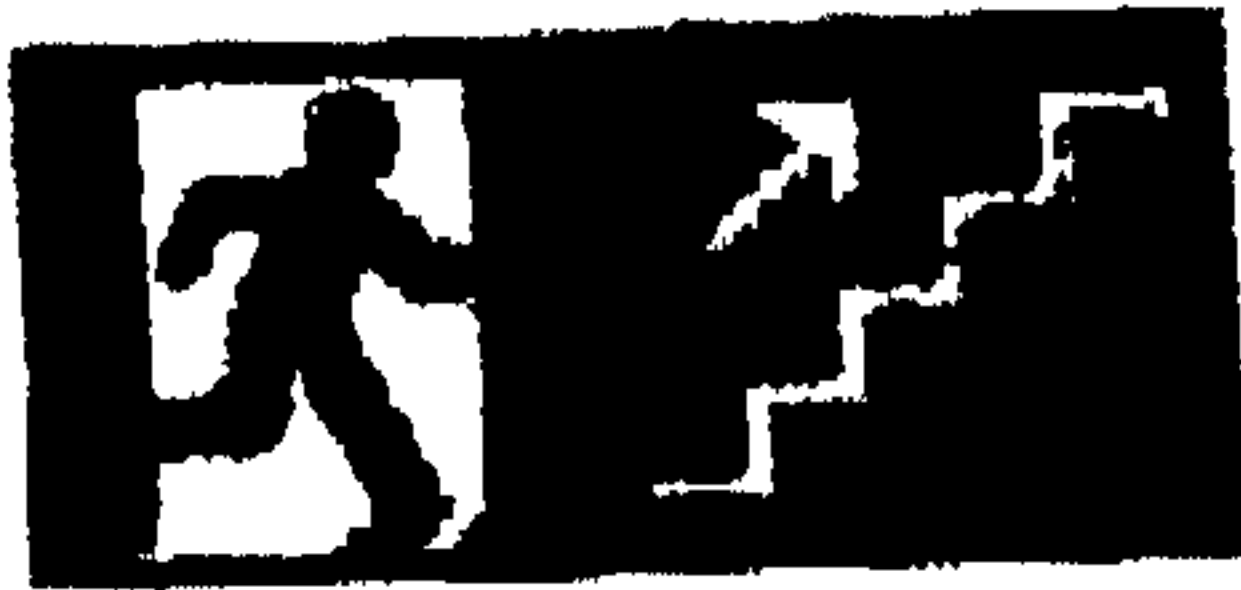
Quantidade a ser confeccionada: 01 (uma)
Tamanho 15 cm x 30 cm.

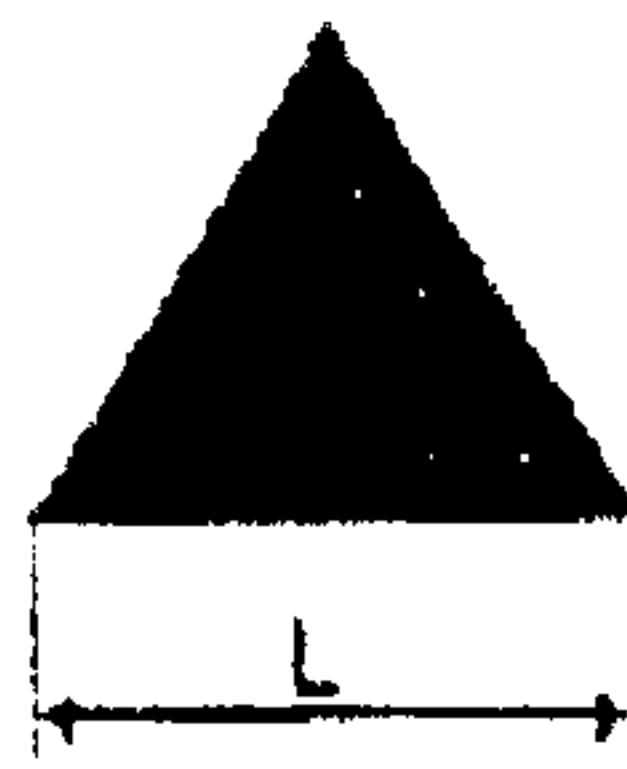
Providenciar a confecção de 05 (cinco), placas com a seguinte indicação de alerta: Cuidado, risco de choque elétrico, conforme NT-20 do CBM-GO.

Com a seguinte Medida: 15 cm

Sinalização de alerta:

- Forma: triangular;
- Cor do fundo (cor de contraste): amarela;
- Moldura: preta;
- Cor do símbolo (cor de segurança): preta.

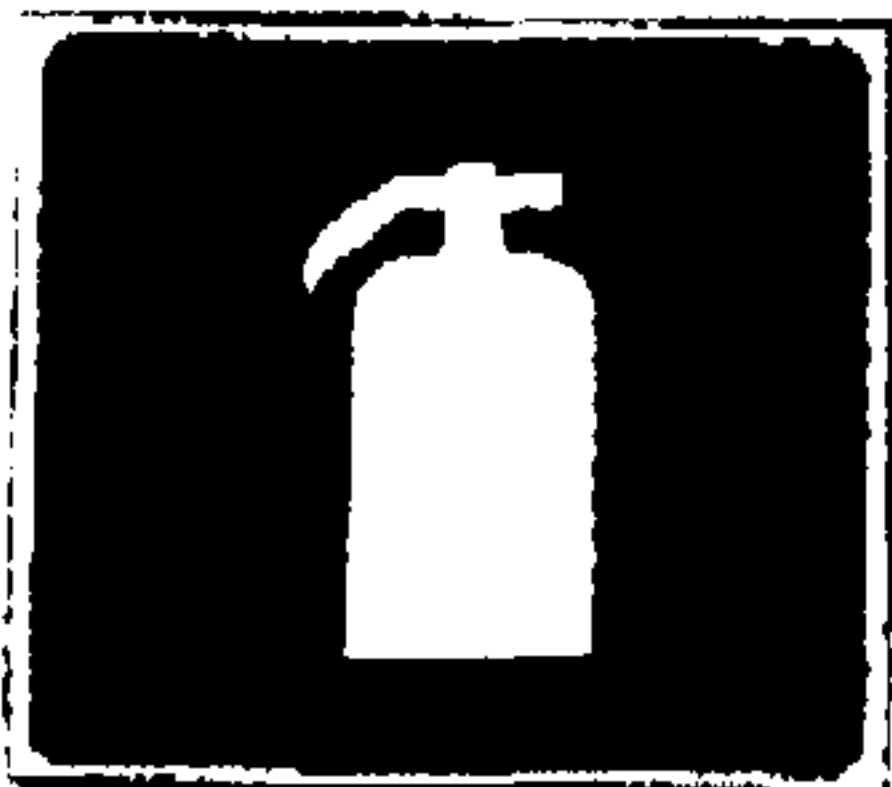
Providenciar a confecção da seguinte Placa para identificação dos extintores, conforme NT-020 do CBM-SC:

Tamanho 18 cm. x 25 cm.

Quantidade a ser confeccionadas: 15 (quinze).
